**HEURT DE LA SURFACE SUPERIEURE DE L'ENTREE
D'AIR DU MOTEUR D'UN BOEING 787-900 DE LA
ROYAL AIR MAROC IMMATRICULE CN-RGX PAR
UNE PASSERELLE TELESCOPIQUE SUR L'AIRE DE
TRAFIC DE L'AIBD LE 21 AOUT 2019**

RAPPORT FINAL

Dakar, le 29 juin 2020

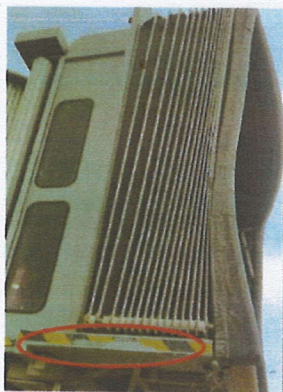
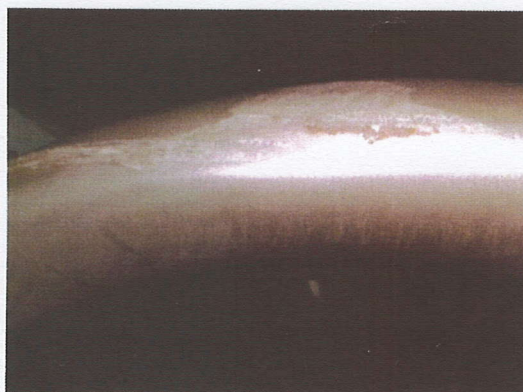
Figure 1 : Positions des impacts sur la passerelle et sur l'entrée d'air du moteur

Aéronef	Boeing 787-900, Immatriculé CN-RGX
Date et heure	21 août 2019 à 02 h 30mn
Exploitant	Royal Air Maroc
Lieu	Aéroport International Blaise Diagne (AIBD) – Dakar- Diass
Nature du vol	Transport public, vol régulier AT 502
Personne à bord	Equipage 02 PNT et 09 PNC ; 303 passagers dont 06 bébés
Conséquences et dommages	Partie supérieure de l'entrée d'air du moteur gauche endommagée sur une longueur d'environ 50 cm, largeur 08 cm et 1 mm de profondeur

Après l'embarquement des passagers et la fermeture de la porte pour le départ, la passerelle télescopique est déconnectée de celle-ci en vue de son retrait. Au cours de cette opération, le bord droit du pont de la passerelle heurte la partie supérieure de l'entrée d'air (nacelle) du moteur gauche de l'avion.

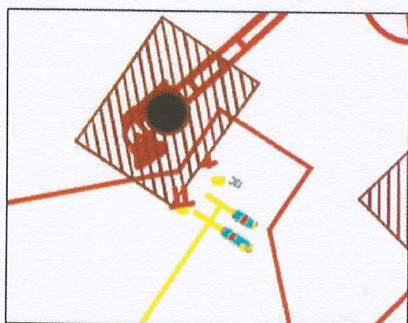
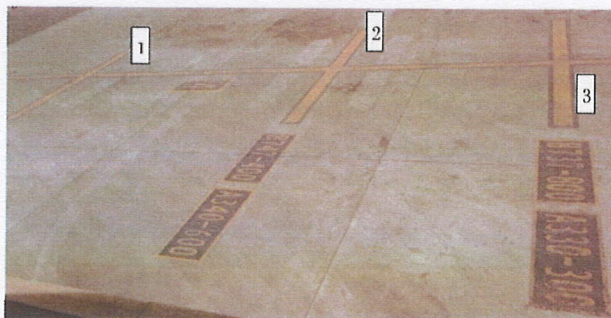
Figure 2 : Plan d'accostage du poste de stationnement T4

Le plan d'accostage de la position "T4" comportait à l'origine deux (02) barres d'arrêt (position de la roulette de nez de l'aéronef lorsqu'il est stationné sur la position). Ce plan a été modifié avec l'ajout d'une troisième barre d'arrêt à environ 15 mètres de celle qui est la plus en avant.

Des membres du personnel d'encadrement indiquent que la position "T4" a été modifiée (ajout d'une troisième barre d'arrêt) pour pouvoir connecter la passerelle à la deuxième porte de certains aéronefs.

1. revoir la configuration du système de guidage vidéo pour que les aéronefs devant se positionner à la troisième barre d'arrêt au poste de stationnement "T4" puissent se référer à la mire jusqu'au signal « STOP » marquant la position idéal pour une connexion de la passerelle ;

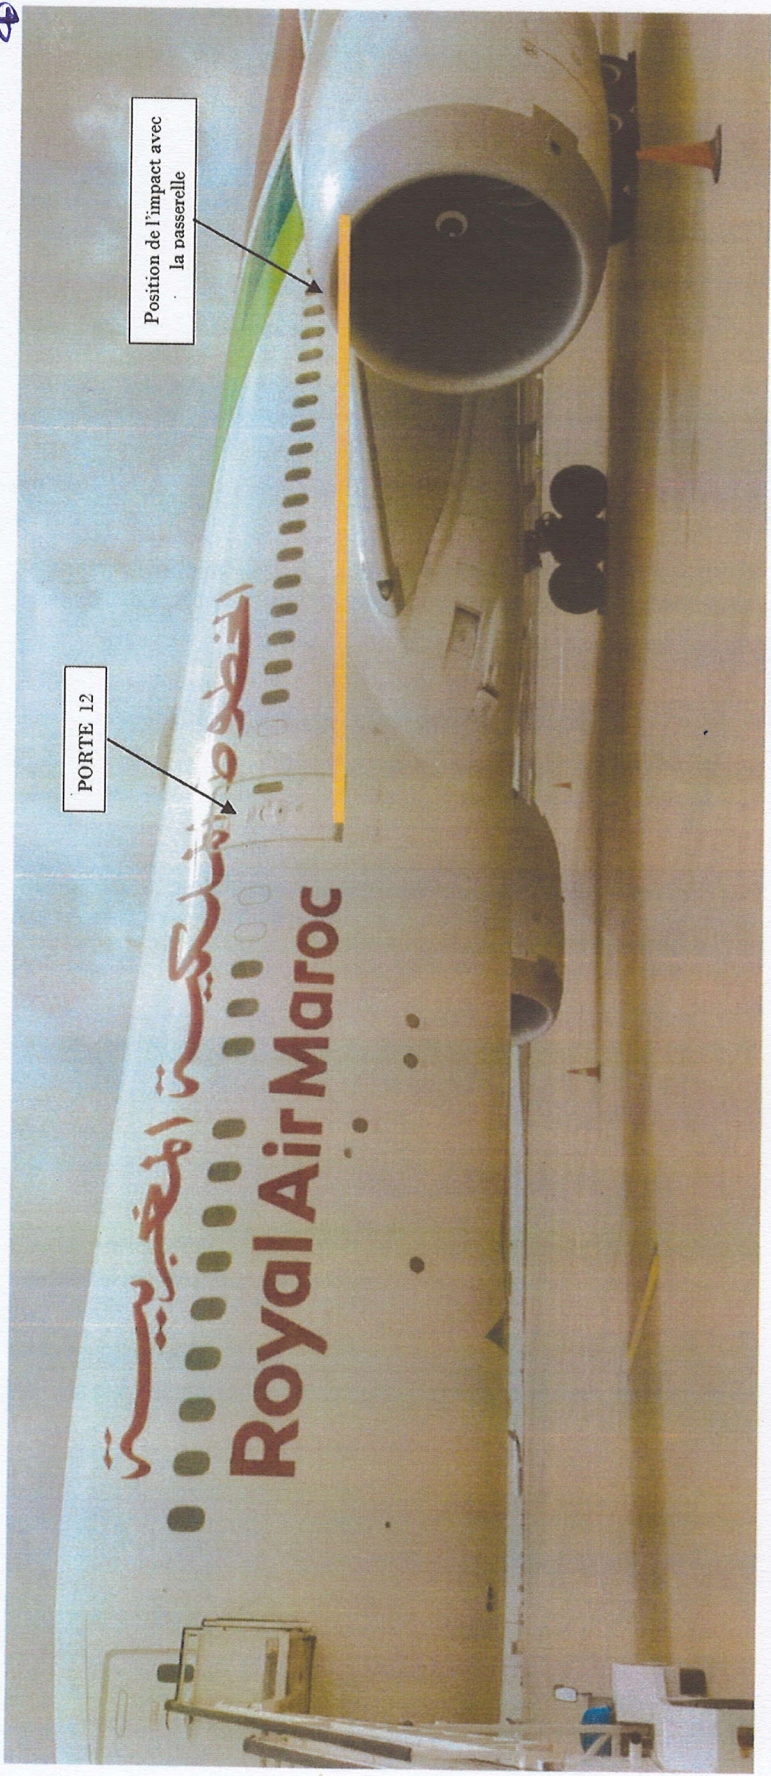
Figure 3 : Illustration de la position du moteur et de la hauteur de la partie supérieure de l'entrée d'air moteur 1 par rapport au bas de la porte 12 du B787-900

² La partie supérieure de l'entrée d'air du B787, en plus d'être proche de la deuxième porte, est plus haute que le bas de celle-ci (voir schéma en annexe).

1. Un mauvais positionnement du « bogie » de la roue au moment du recul de la passerelle après la déconnexion a pu provoquer un déplacement latéral de la cabine. Le moteur du B787-900 étant très proche de la deuxième porte et sa partie supérieure plus haute que le bas de celle-ci, il suffit d'un petit déplacement de la cabine vers le moteur pour que l'incident se produise.
2. Une mauvaise manipulation de la manette⁴ de conduite du pont de la passerelle peut également provoquer un déplacement latéral de celui-ci vers le moteur de l'avion et avoir les mêmes conséquences que ci-dessus.

2. attribuer la position "T6" et non "T4" aux aéronefs de type B787-900 ainsi que ceux dont la connexion à la deuxième porte en "T4" nécessite une modification significative de la longueur de la passerelle, en attendant l'établissement d'une procédure adéquate;
